**Kulturmiljöinventering inför detaljplan för del av Storby, Eckerö****Ärende**

# Eckerö, Storby, kv. 3, 7, 12

## KULTURMILJÖINVENTERING INFÖR DETALJPLAN 2024

Ärende: Inventering av kulturhistoriskt värdefull bebyggelse och landskap inför detaljplaneändring

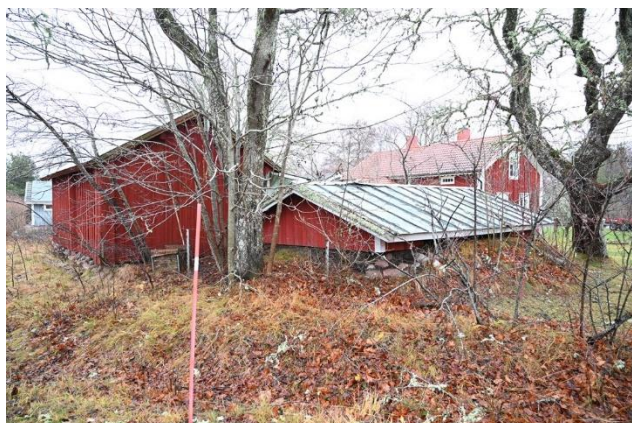
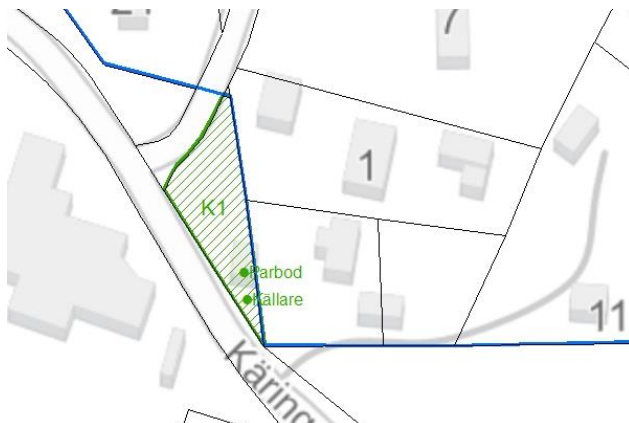
## K1: Olers 15:65

*Parbod, källare*

Hemmanet Olers såldes 1875 till kommunen och följande år inleddes skolverksamhet i mangårdsbyggnaden. En ny skola byggdes 1923, men båda är idag rivna.<sup>8</sup> Det enda som återstår av det forna hemmanet är en parbod och källare nordost om Käringsundsvägen. Dessa har därför förutom byggnadshistoriskt värde även traditionsvärde samt miljöskapande värde på sin synliga plats i bykärnan.

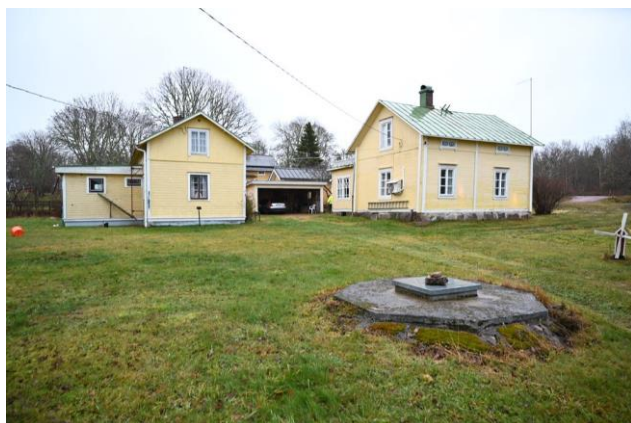
## K2: Karlsbo 15:7

*Bostadshus, bostadshus*

På gården finns två bostadshus, varav det södra uppges vara uppfört omkring 1830.<sup>9</sup> Båda byggnaderna har byggnadshistoriska värden och gårdshelheten har även ett miljöskapande värde på sin synliga plats i bykärnan invid landsvägen. Särskilt det södra bostadshuset har genom sin för åländska förhållanden ovanligt höga ålder ett sällsynt-representativt värde.

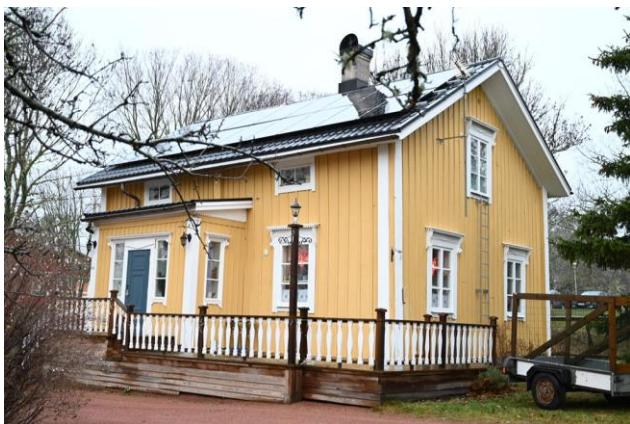
### K3: Eriksborg 15:3

#### *Bostadshus*

Bostadshuset uppges vara uppfört omkring 1880.<sup>10</sup> Det har trots viss modernisering ett byggnads-historiskt värde. Det har även ett miljöskapande värde på sin synliga plats i bykärnan invid landsvägen.

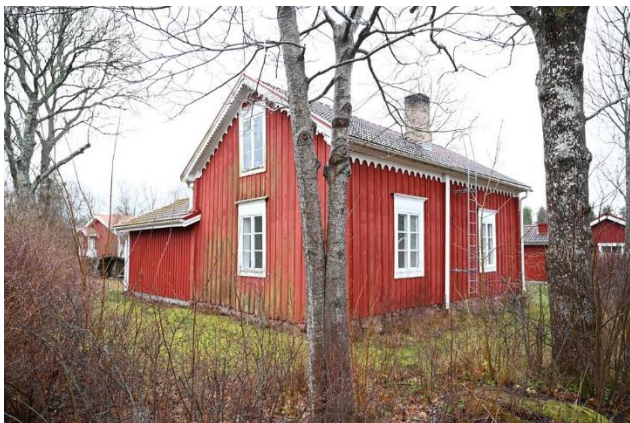
### K4: Aspelund 23:3

#### *Bostadshus, stengårdsgård*

Bostadshuset uppges vara uppfört 1870. Det har byggnadshistoriskt värde med en hög grad av autenticitet i den ursprungliga delen. Tillbyggnaden mot öster är till form och utseende välanpassad. Gården inramas delvis av en stengårdsgård. Gårdsmiljön har ett miljöskapande värde på sin synliga plats i bykärnan invid den gamla postvägen.

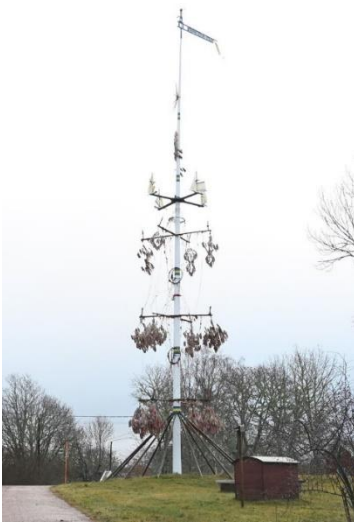
### K5: Stångbacka 23:38

#### *Midsommarstång*

Festplatsen med midsommarstång är den enda återstående av tre midsommarstänger som fanns i Storby på 1800-talet. Den är också en av få midsommarstänger på Åland med rotnöl, stöttad av stag och stenar.<sup>11</sup> Midsommarstången har samhällshistoriskt värde, identitets-, kontinuitets-, traditions- och symbolvärde samt miljöskapande värde på sin synliga plats i bykärnan invid den gamla postvägen.

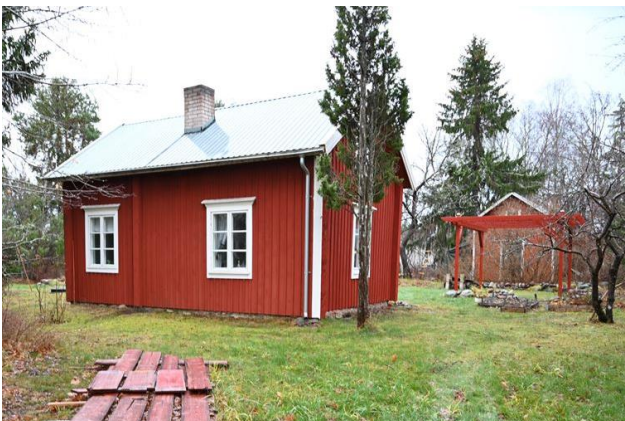
### K6: Bomans 9:7

*Bostadshus, timrad bod*

Bostadshuset är en enkelstuga av traditionell typ. Både bostadshuset och den timrade boden har byggnadshistoriskt värde. De är ett typiskt exempel på den torpbebyggelse som växte fram i den här delen av Storby kring förra sekelskiftet och har därmed även ett visst pedagogiskt och sällsynt-representativt värde.

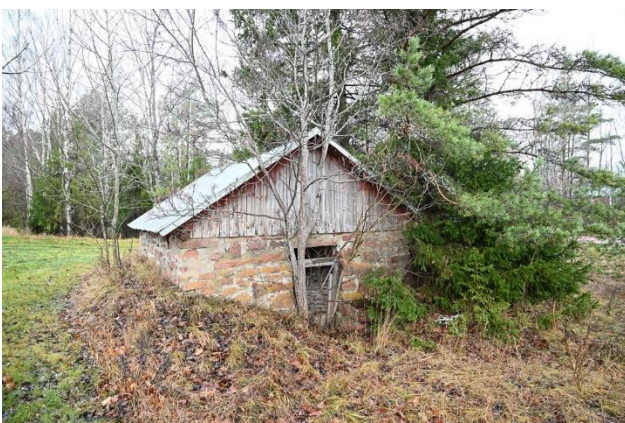
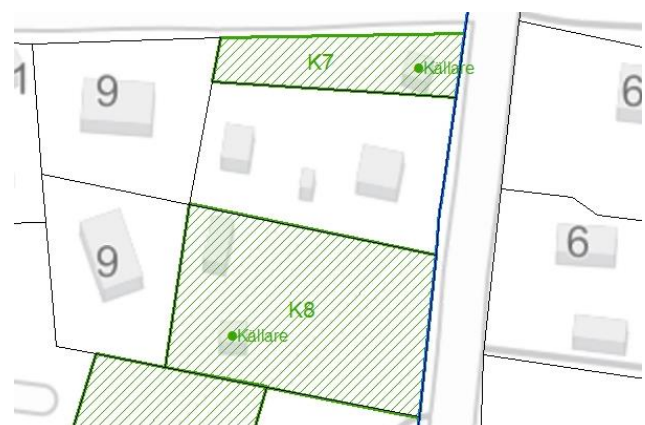
### K7: Olers 15:65

*Källare*

Källaren har hört till ett äldre torp. Den har främst byggnadshistoriskt värde.

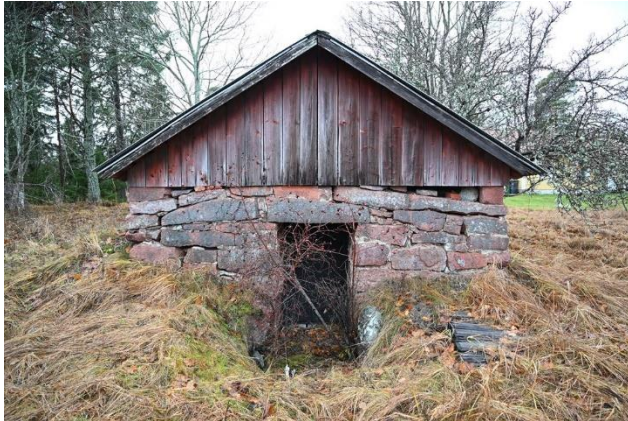
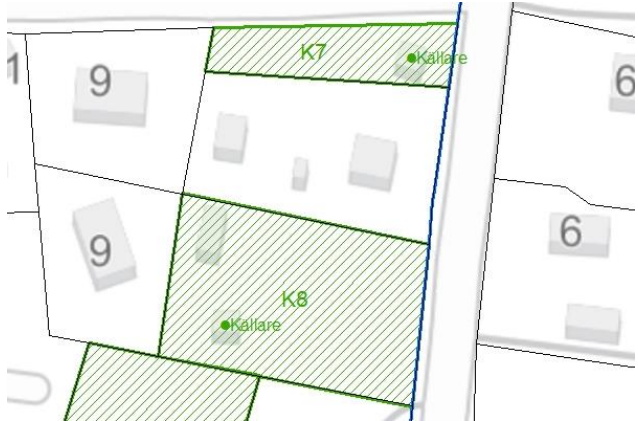
### K8: Smf. sandplaner 878:3

#### Källare

Källaren har hört till ett äldre torp. Den har främst byggnadshistoriskt värde.

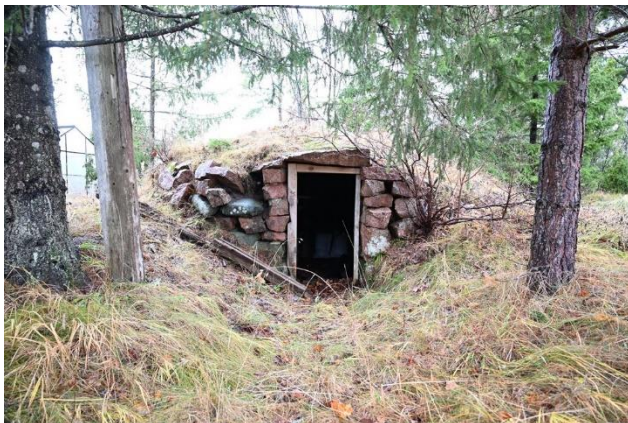
### K9: Skogstorpet 32:1

#### Källare

Källaren har hört till ett äldre torp. Den har främst byggnadshistoriskt värde.

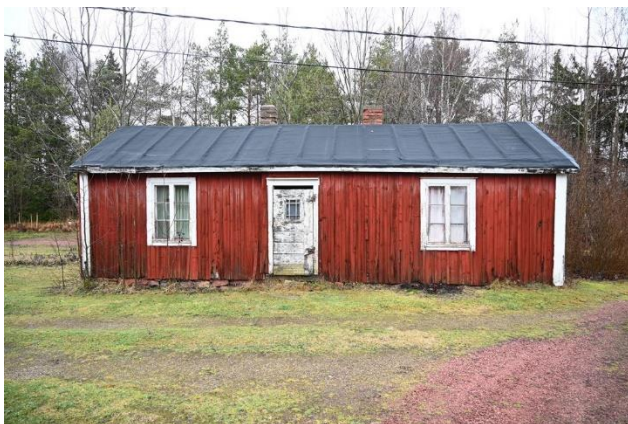
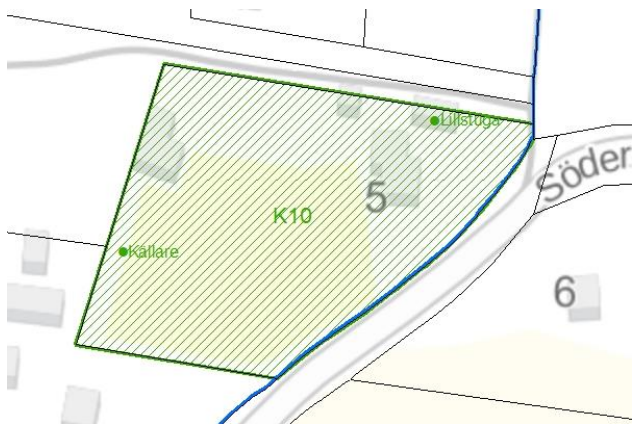
### K10: Eriksbo 18:1

#### Lillstuga, källare, stengärdsgård

Lillstugan och källaren utgör rester av en tidigare torpmiljö på tomten och har byggnadshistoriskt värde. På källaren finns inskriptionen "1910 I.W", vilket knyter den till en tidpunkt och en person. Därmed har den ett särskilt dokumentvärde. Längs tomtgränsen finns välbevarade stengärdsgårdar.

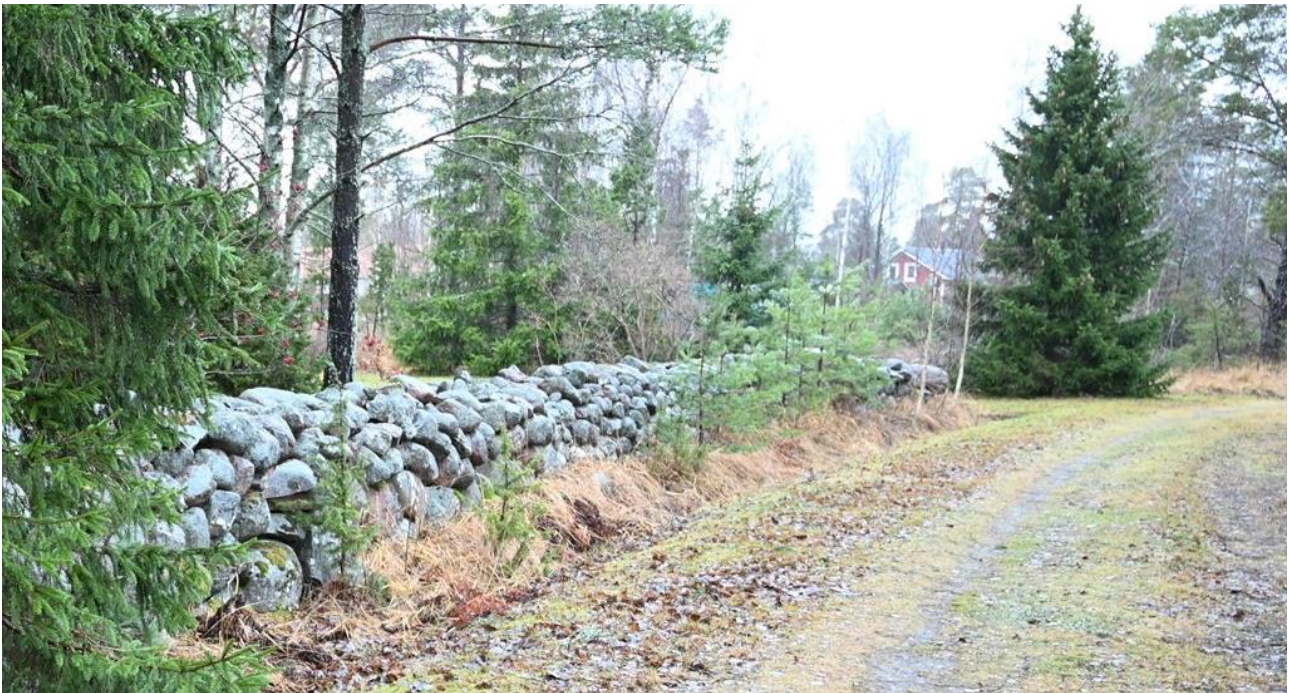
Stengårdsgårdar förekommer över hela planområdet. De utgör en viktig del av kulturmiljön och åskådliggör områdets historiska utveckling genom att visa tidigare ägo- och nyttjandegränser och har därmed ett samhällshistoriskt värde. Samtidigt har de upplevelsevärden, framför allt miljöskapande värden förstärkta av autenticitet, kvalitet och pedagogiska värden. Bevarade stengårdsgårdar är allt mer sällsynta och det är därför viktigt att skapa förutsättningar för bevarande av de som finns kvar.

*Välbevarad stengårdsgård längs äldre vägsträckning (Latåkersvägen).*

**Stengärdsgårdar** inom planområdet bör uppmärksammas i planbeskrivningen. En generell planbestämmelse om bevarandeskydd för samtliga stengärdsgårdar kan införas på plankartan för hela planområdet.
